白菊酒造株式会社

利用 ATP 检测法把握清洗要点和

提高清洗度的改善事例

門脇 洋平

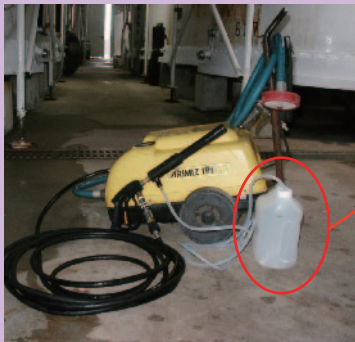
图 1

高压水清洗机 + 泡沫专用喷嘴

药液为自己调制
喷出的浓度：
 • 次氯酸钠 (200ppm, pH10)
 • 阴离子表面活性剂 (0.16~0.2%)
 加入中性洗涤剂调整浓度
 (• 必要时根据需要添加防腐剂)

有关通过拭取检测而得知的清洗不理想的地方，就最适合的清洗方法进行了探讨研究。其中之一就是泡沫清洗法（图 1 所示）。（表 2）是运用泡沫清洗法洗净后的测定结果。（表 2）中通常洗净法与泡沫洗净法的结果对比后便可得知用泡沫洗净法清洗得更为干净（ATP 值越低清洁度越高）。
